S.A. DE GESTION DES EAUX DU NORD VAUDOIS
Hôtel de Ville | Case Postale
CH-1401 Yverdon-les-Bains

Method – Rénovation du réservoir

Devis des travaux

Golay Mathias
07/12/2020

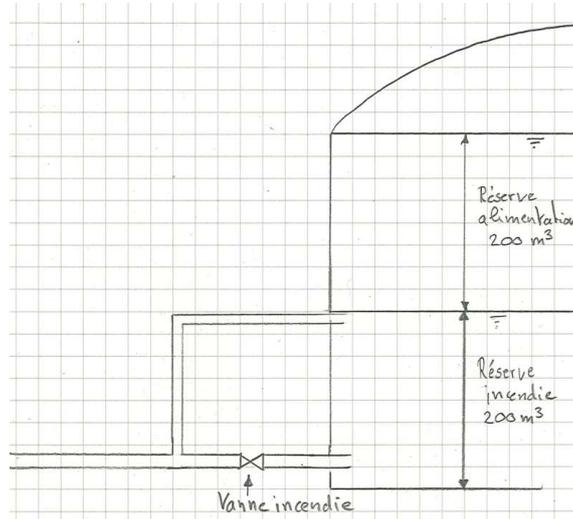
Figure 1 Situation actuelle

MANQUEMENTS	MESURES
8. La réserve incendie du réservoir de Method n'est pas suffisamment renouvelée et il y a une mauvaise circulation de l'eau dans la cuve.	Modifier les installations de façon à ce que les arrivées et départs d'eau dans les cuves soient opposés (hauteur et profondeur) et que le volume entier de la cuve soit renouvelé.

Le réservoir de Method comporte une réserve alimentaire de 200m³ ainsi qu'une réserve incendie également de 200m³. Actuellement la réserve incendie est réalisée selon le schéma ci-dessous.

Cette réalisation engendre une mauvaise circulation de l'eau dans le réservoir.

Pour pallier à ce problème de renouvellement et de circulation, il faut d'une part séparer l'adduction et la distribution part un clapet anti-retour. Et d'autre part effectuer un col de cygne sur la conduite d'adduction, pour constituer une réserve incendie. De cette manière la circulation d'eau dans le réservoir se retrouve grandement améliorée. Outre le démontage des conduites existantes le départ actuel de la conduite RA doit être obturé.

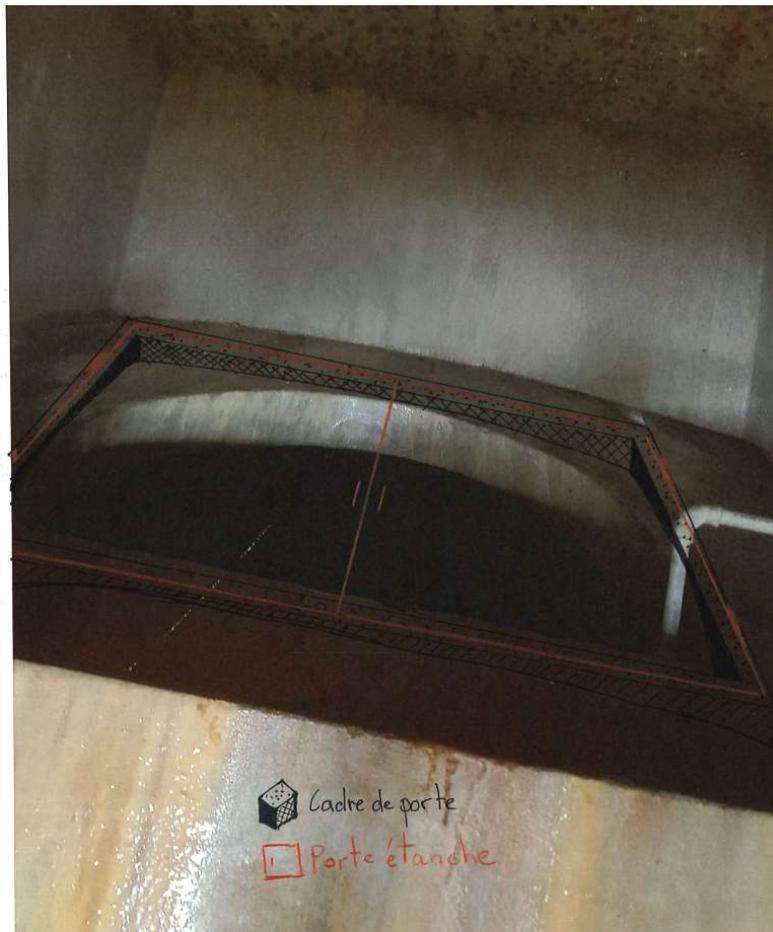
Figure 3 Porte d'accès hermétique

- L'accès aux cuves doit être protégé par des portes hermétiques.

Pour protéger les cuves, nous proposons de monter une porte en inox hermétique. Afin de s'affranchir des problèmes que pose la forme voutée du réservoir, la solution la plus simple consiste à réaliser un cadre en maçonnerie pour permettre de poser une porte rectangulaire à 2 battants, au-dessus du trou d'homme existant.

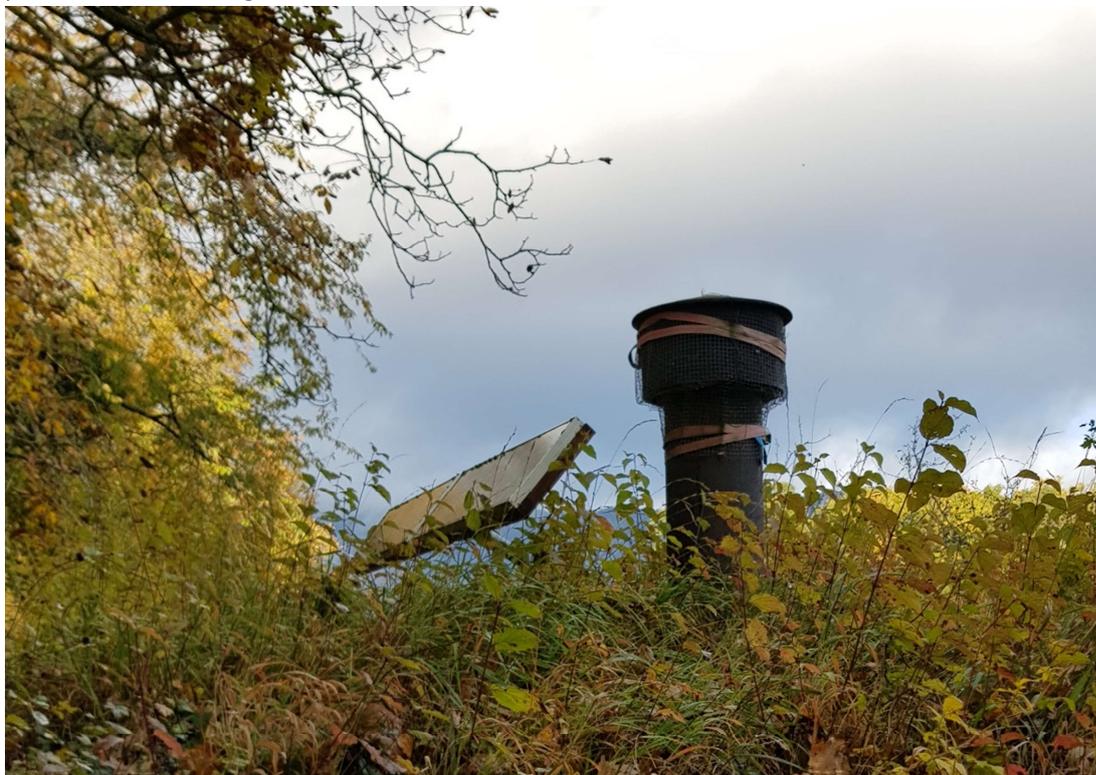
Figure 4 Ventilation existante

- l'air refoulé ou aspiré dans la cuve par les variations de niveaux de l'eau doit passer par un filtre à poussière interchangeable et insensible à l'humidité.

Afin de filtrer l'air dans la cuve une conduite de ventilation doit être posée de manière à ne pas être en conflit avec le plan d'eau. Pour introduire cette conduite un carottage dans la voute de la cuve est nécessaire ainsi qu'un autre carottage en façade du bâtiment. La ventilation actuellement en place au sommet de la voute doit être démonté et obturée. Cela implique également la reprise de l'étanchéité en toiture ainsi que la mise en place de revêtement intérieur approuvé par la SSIGE.

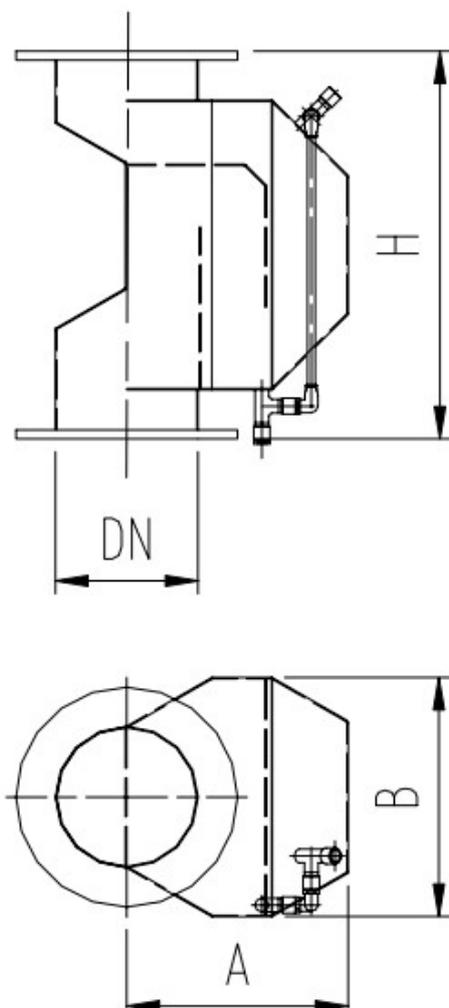
Figure 6 Siphon à bride (source : Romag Aquacare AG)

- Le trop plein doit être muni d'un siphon

La solution la plus simple consiste à mettre un siphon inox entre bride sur la conduite existante.
